PROSJEKT - REGISTRERING VILLAVEIEN

SNITT C - C 1:100

TINN KOMMUNE PLANAVDELINGEN

REGISTRERINGSDATO JUNI 2011 - SIDE 3.3

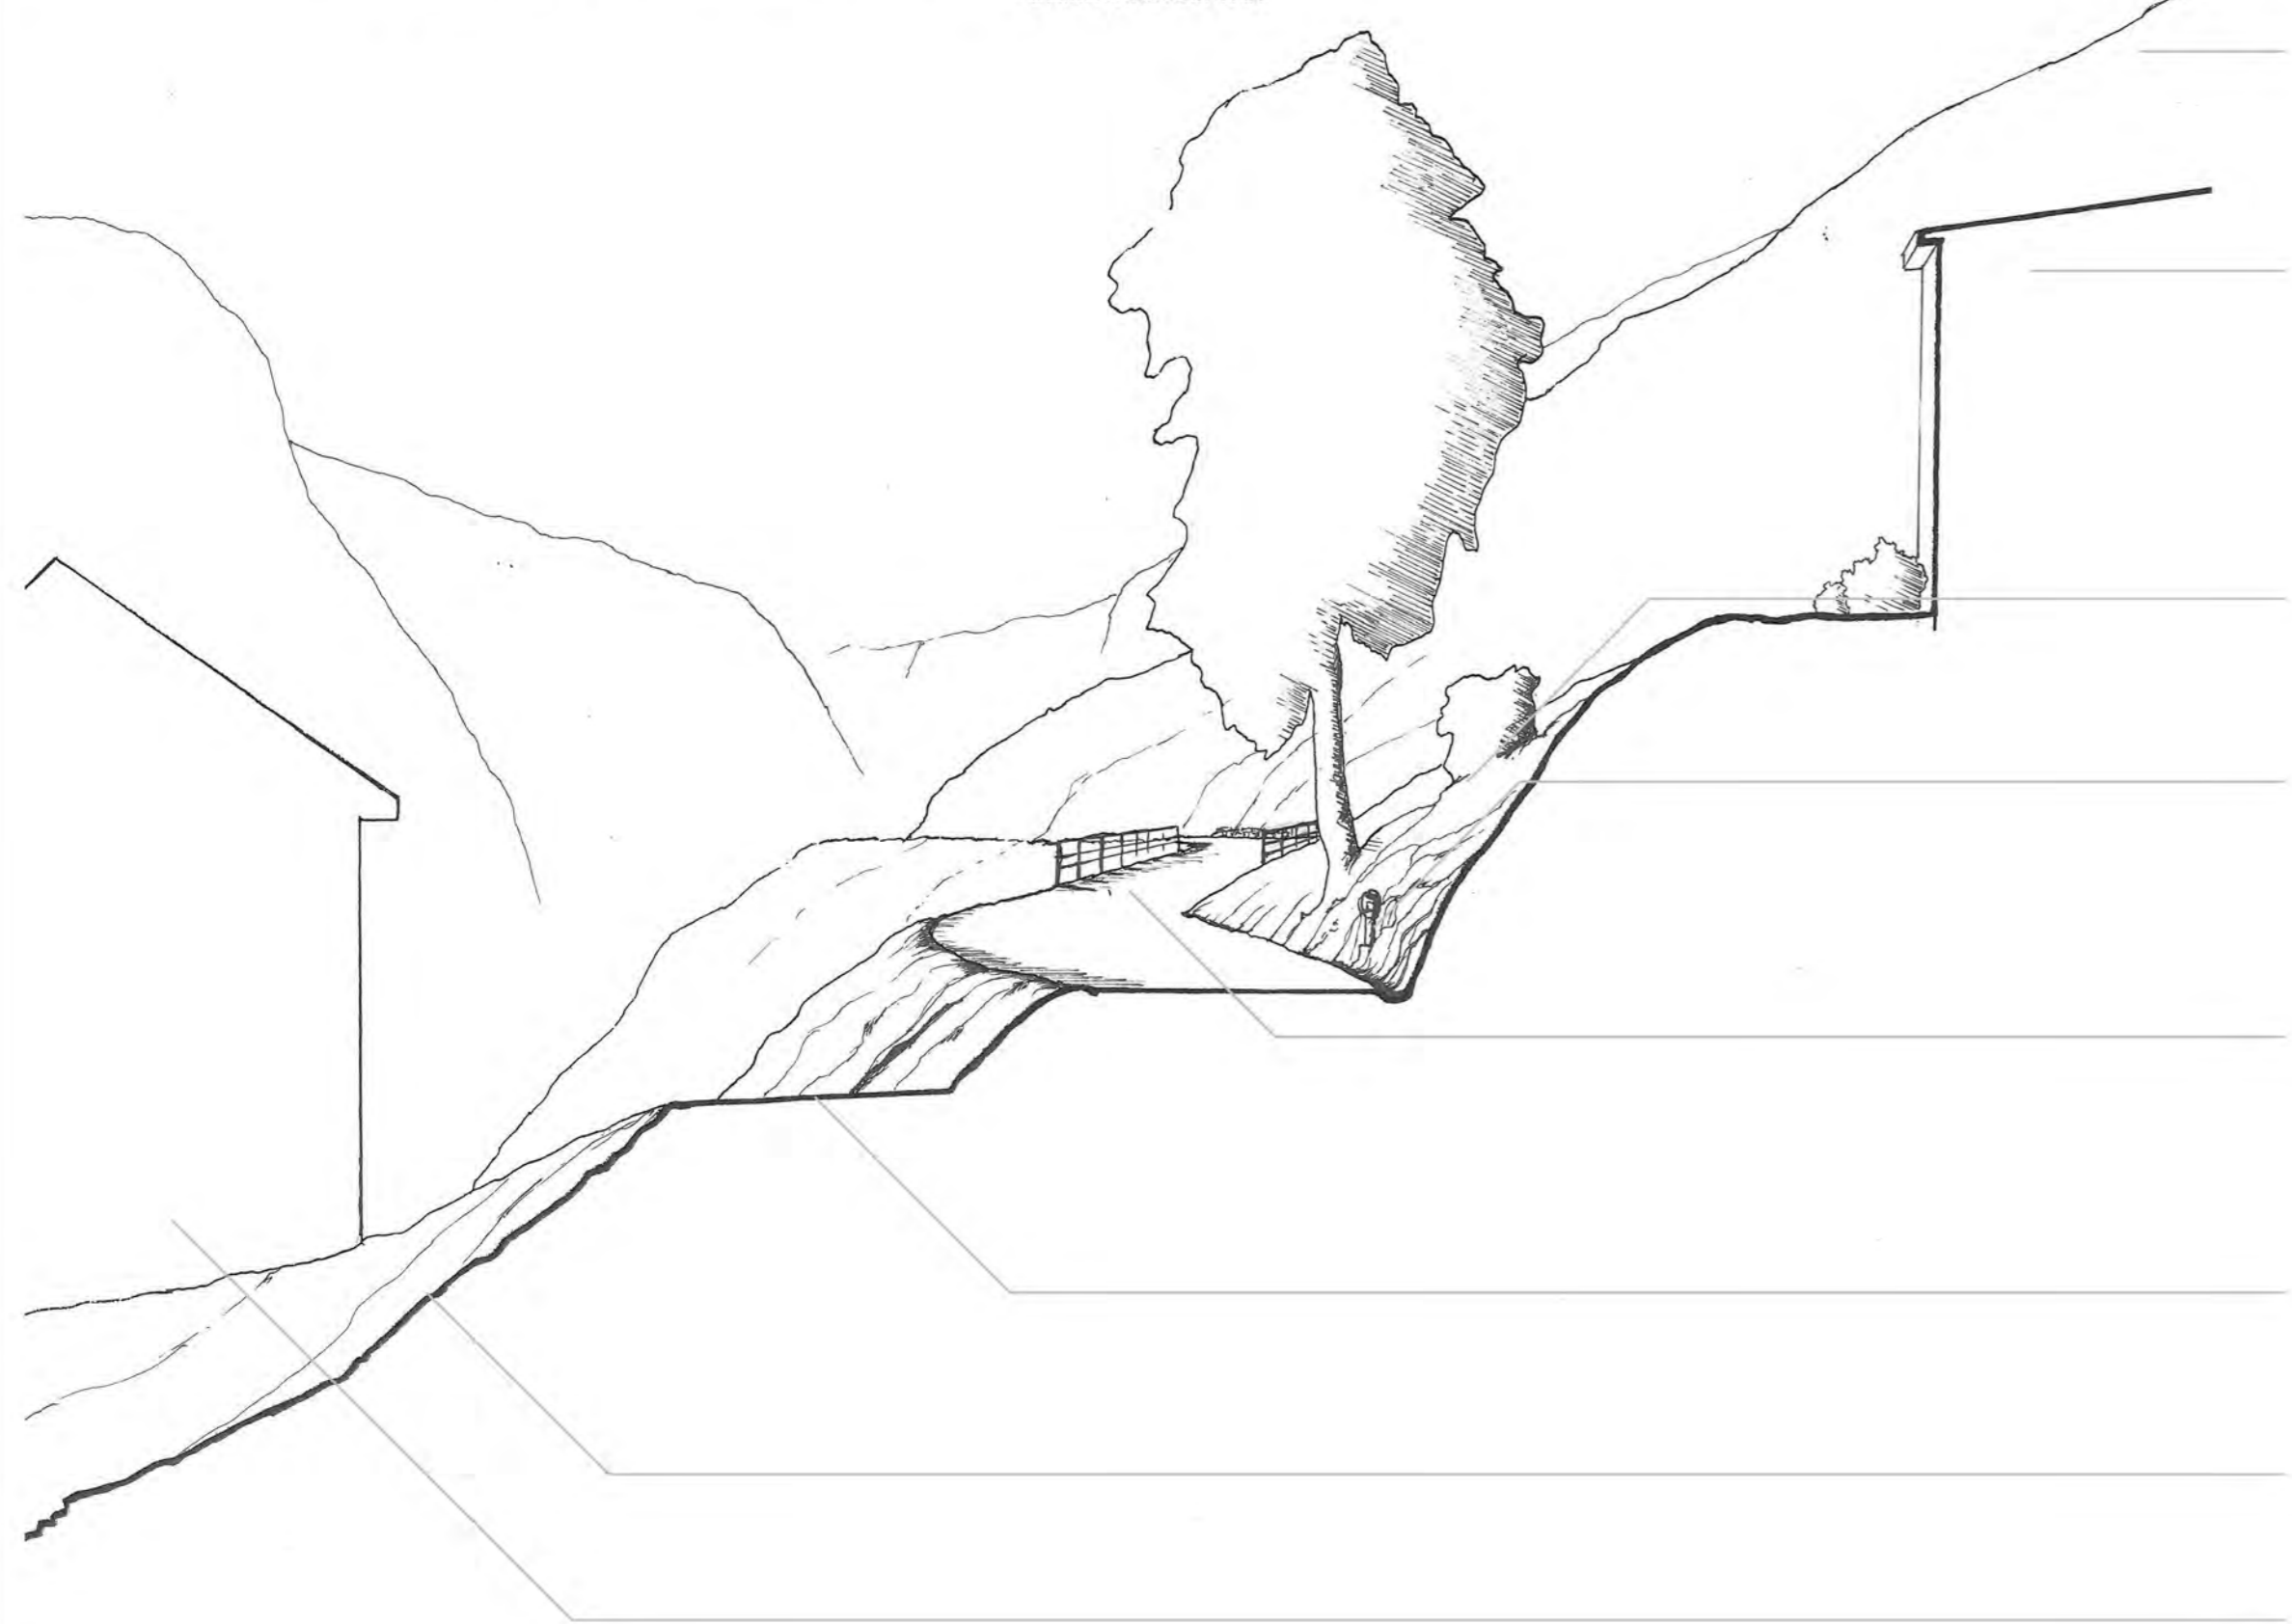
SNITT C - C

Snitt C-C mot vest, er et tverrsnitt i målestokk 1:100 som vist i orienteringsplanen. Snittet beskriver Villaveien, bolig nr. 10 (Ove Bangs "funktisbolig") og stiforbindelse til Sam Eydes gate.

Terrenget er oversiktlig og velpleid vegetasjon bidrar til visuell kommunikasjon mellom bebyggelsen og Villaveien. Veien har jevn stigning og ligger flere meter høyere enn tomtene langs nedsiden. Dette gir oversikt langs veien og utsikt mot bebyggelsen og fabrikkbyggene nede i dalen. Store tomter med adkomstveier og plane hagearealer viser en betydelig terrengjustering i området.

Tilstanden på stien er dårlig og enkelte steder har dekket sklidd ut. Fortetting i vegetasjonen vitner om liten bruksgrad. På flere steder finnes rekkverk i stål og enkelte plasser finnes rester etter trappetrinn i trevirke. Veien har adkomst til Villaveien nr. 9, 11, 13 og 15.

Mot Villaveien nr. 10, langs veikanten, står det en eldre brannhydrant merket Rjukan Salpeterverk. I en halvsirkel bak hydranten er det murt opp en støttemur i naturstein, som er delvis tildekket av vegetasjon.

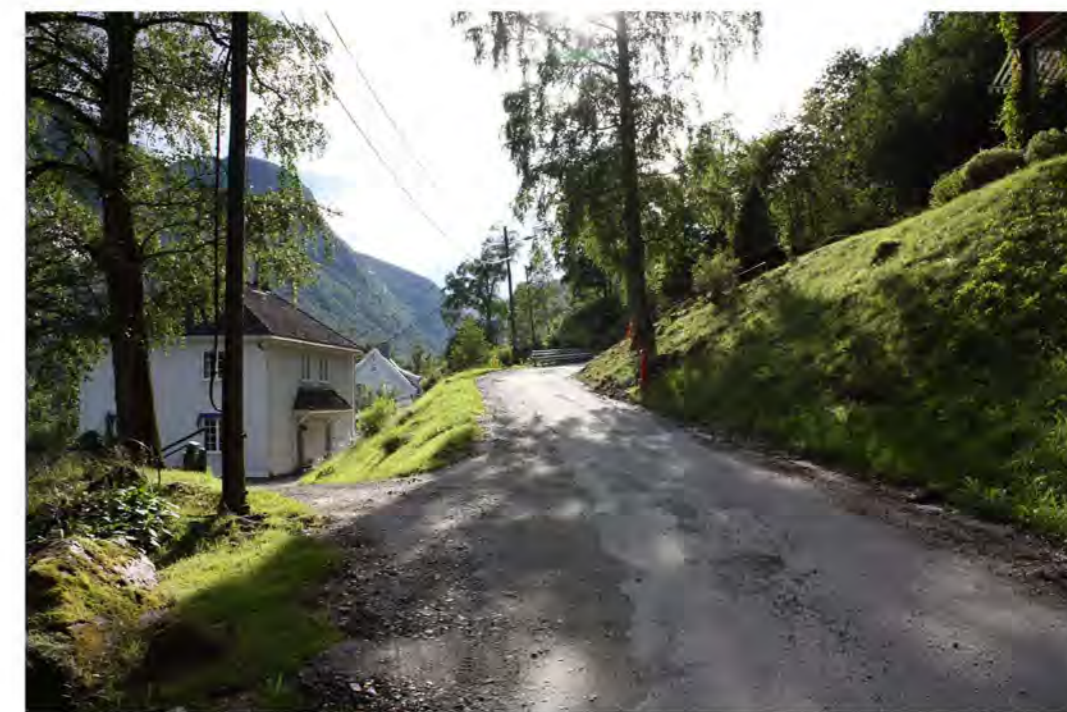
VILLAVEIEN MOT VEST

I hele området har den offentlige veien et dekke av asfalt. Adkomst til privatomtene har grusdekke eller asfaltdekke frem til Villaveien. Asfaltdekket i Villaveien har flere sprekker som kan tyde på dårlig fundamentering. På innsiden av veien er det asfaltert en rennestein som en langsgående fordypning i veien. Grensene langs veiskulderen er svake og vegetasjon vokser inn på dekket.
