PROSJEKT - REGISTRERING VILLAVEIEN

SNITT J - J 1:500

TINN KOMMUNE PLANAVDELINGEN

REGISTRERINGSDATO JUNI 2011 - SIDE 3.10

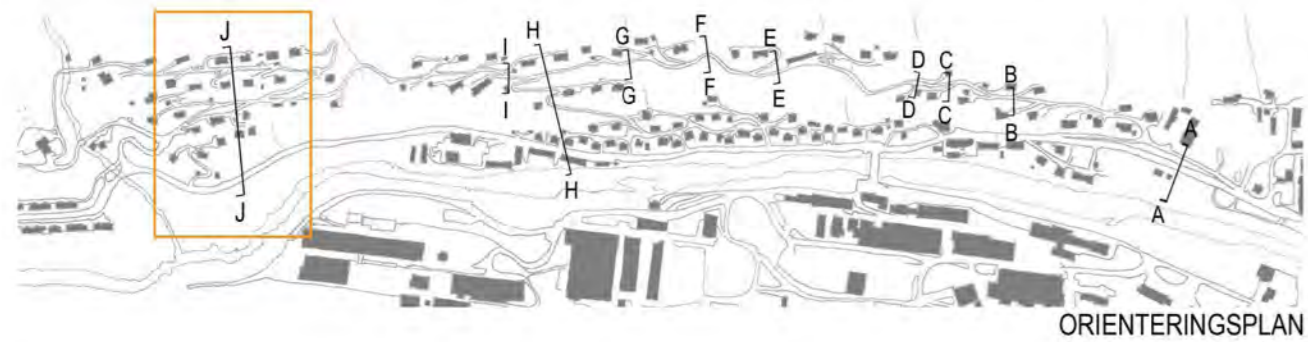
SNITT J - J

Snitt J-J mot vest, er et tverrsnitt i målestokk 1:500, som vist i orienteringsplanen. Snittet beskriver terrenget i dalsiden og bebyggelsen langs Fossovegen, Villaveien og Fjellveien.

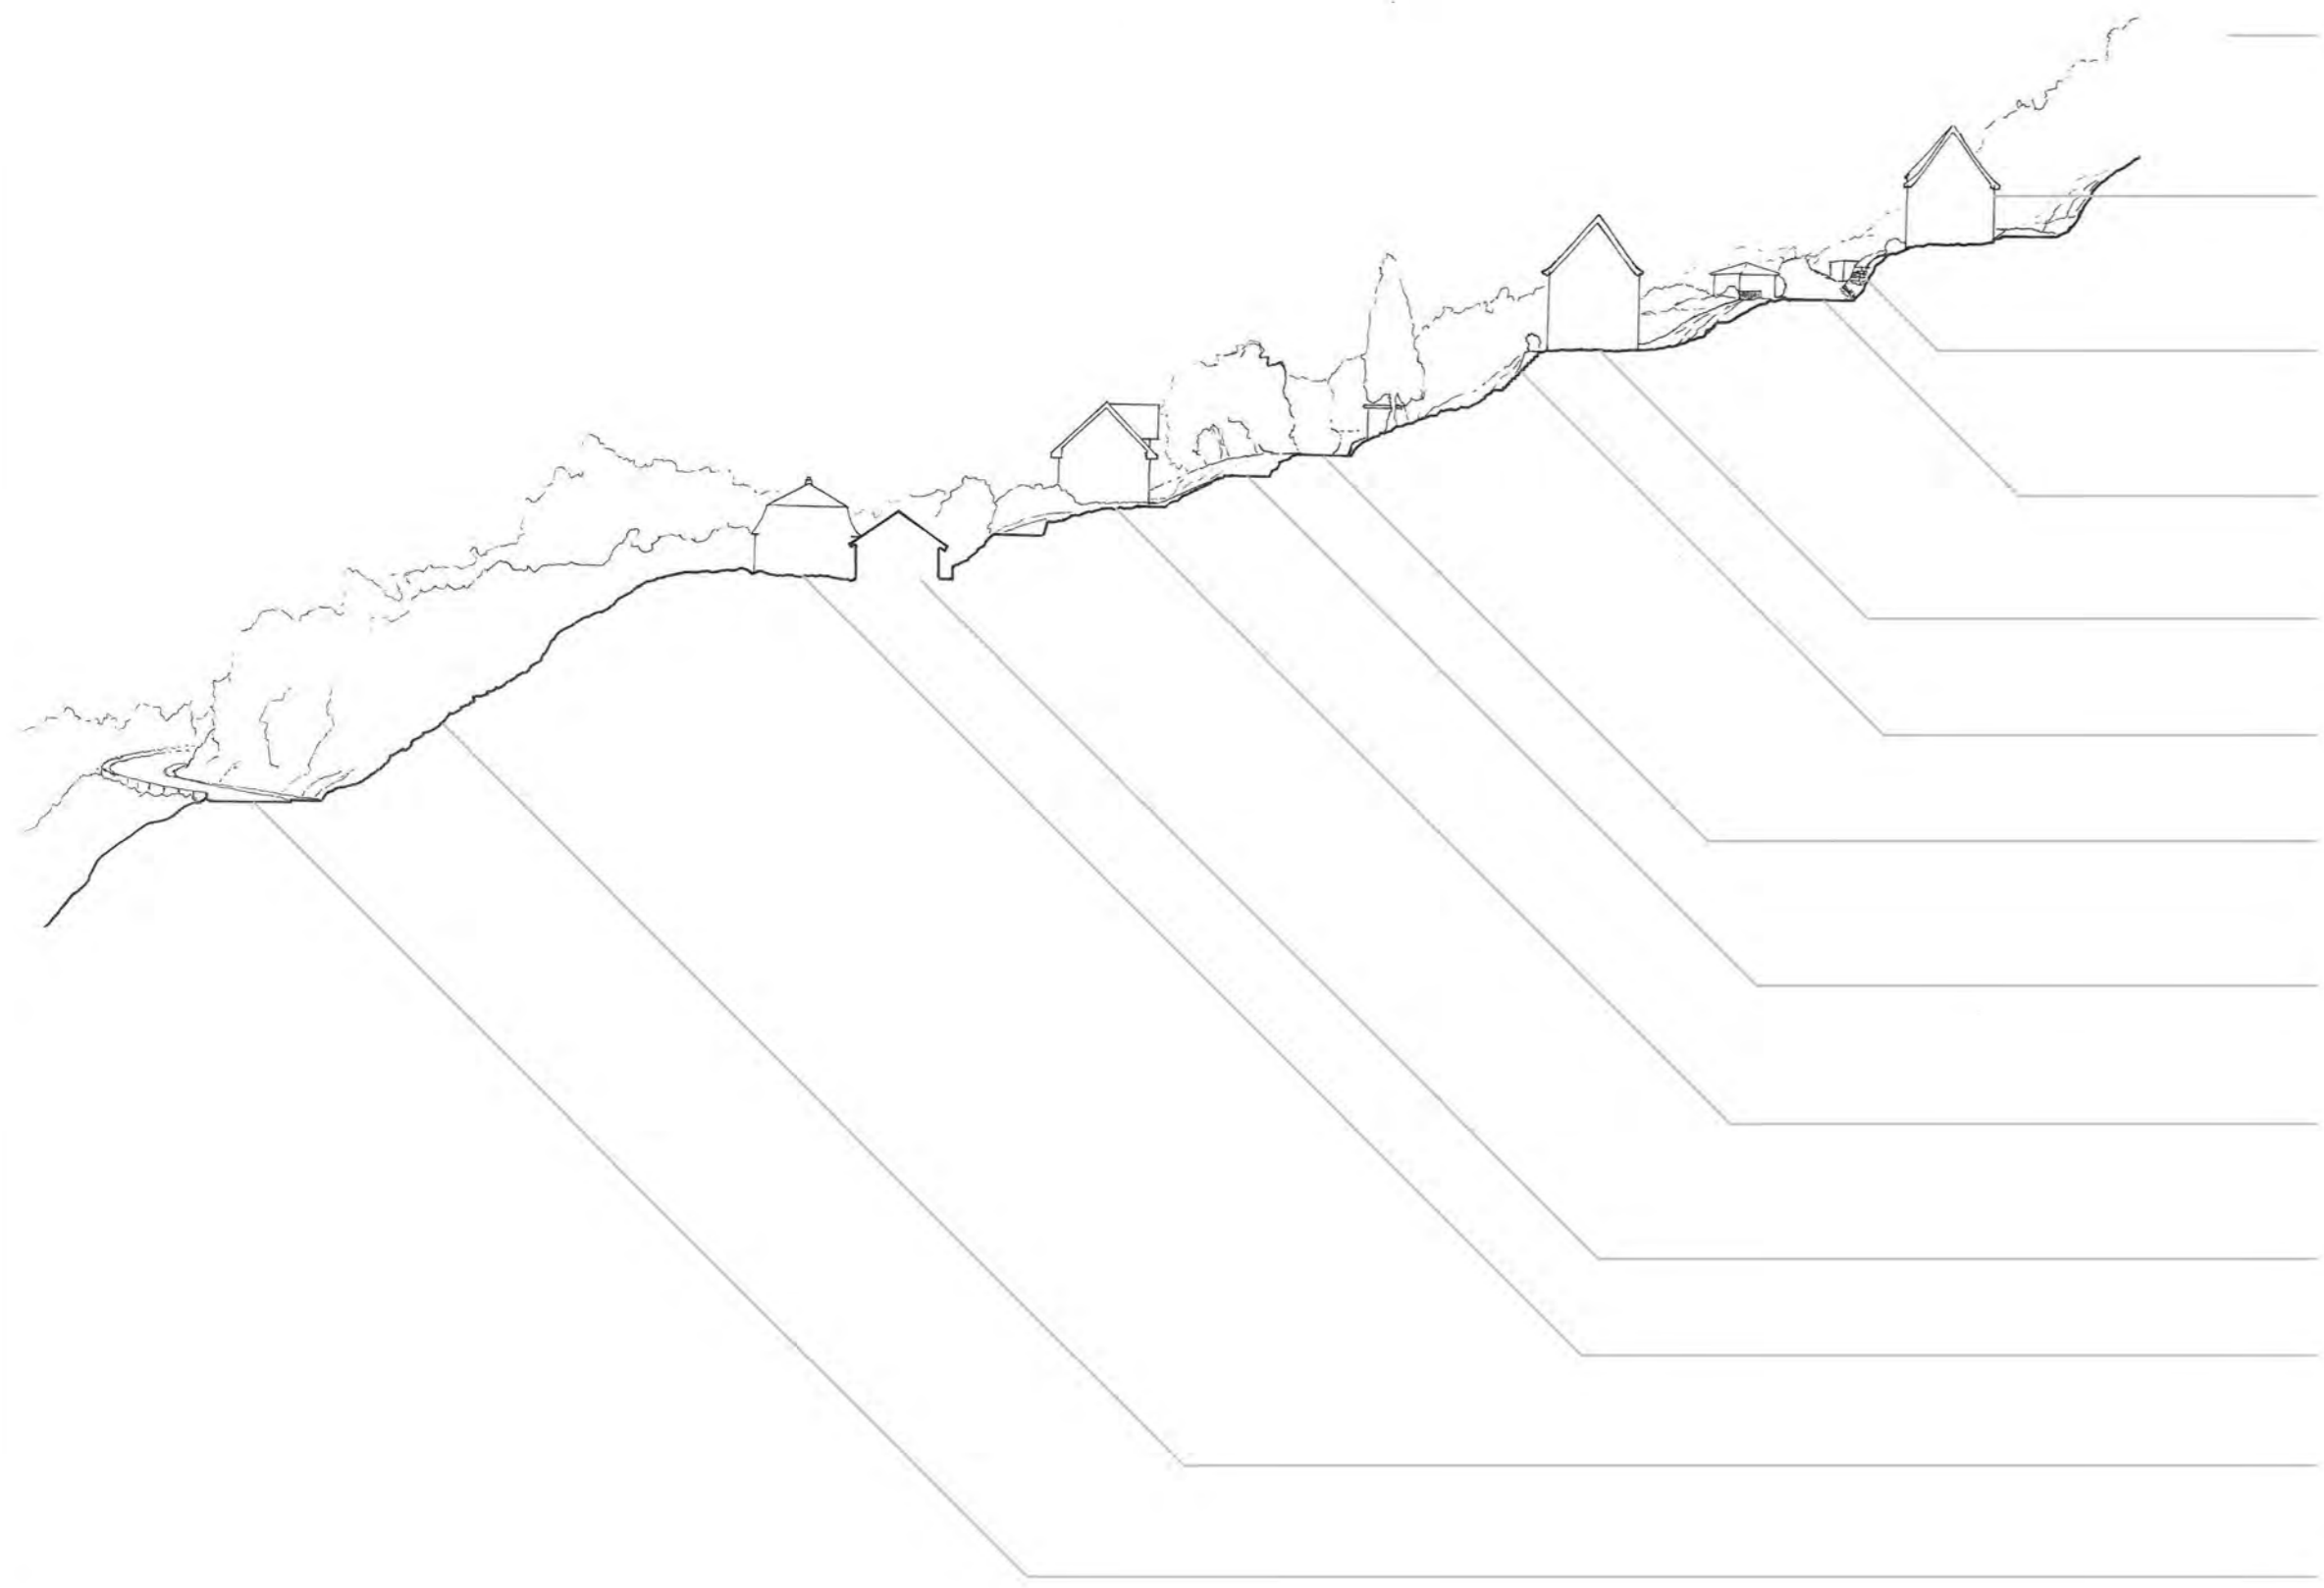
Terrenget i område 3 er bratt og tomtene ligger i ulike nivå langs dalsiden. Høydeforskjellene i området er store og tomtene ligger i terrengjusteringer med flere støttemurer. Tomtene har adkomstveier som er fremtredende i området.

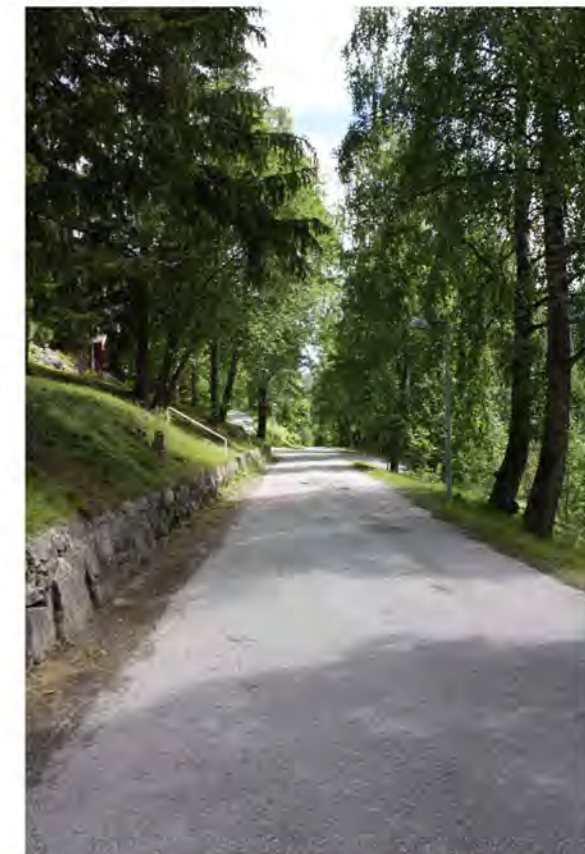
VILLAVEIEN MOT ØST

Mot vest fra område 2, er Villaveien smal frem til krysset ved Kraftledningsveien. Veibredden er begrenset av støttemur langs innsiden og det er ikke plass til to biler i bredden. Ved passering benyttes enkeltpartier med bredere vei og avkjørsler til tomtene. Veidekket av asfalt har ujevnheter og sprekker som kan antyde et behov for vedlikehold.

Langs støttemur mellom Villaveien og tomtene i Fjellveien, ligger en renstein i veidekket.

Møte mellom veikant, private tomt og naturområder er ikke klart avgrenset. Vegetasjon har vokst over på veidekket og langs andre partier har terrenget gitt utvidet kjørebane.

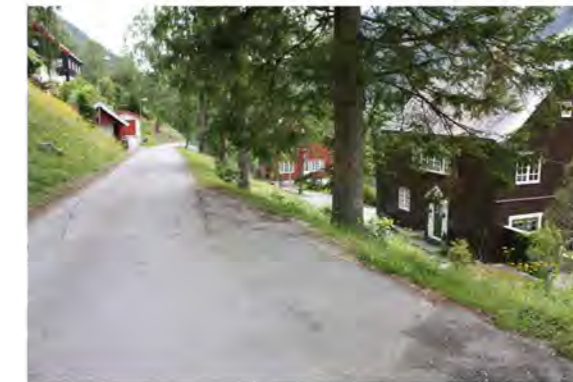
FJELLVEIEN MOT ØST

Veipartiet er smalt og det er ikke plass til to biler i bredden. Flere steder er veibredden avgrenset av støttemurer og bratt terreng mot tomtene. På to steder finnes autovern av tre langs ytterkanten.

Veidekket består av asfalt, og møter mellom veikant, private tomt og naturområder er utydelige flere steder.

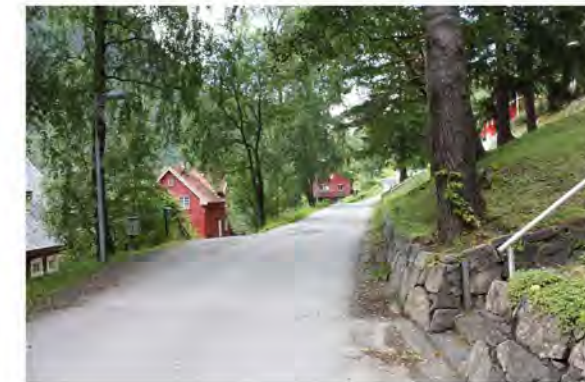
VILLAVEIEN MOT VEST

Mot vest, fra område 2, har Villaveien svak stigning frem til et plant parti på ca. 150 meter. Dette partiet er oversiktlig, og vedlikeholdt vegetasjon langs tomtene bidrar til kommunikasjon i boligområdet.

Lengst vest har Villaveien nedstigning til den forbindes med Kraftledningsveien og Fossoveien.

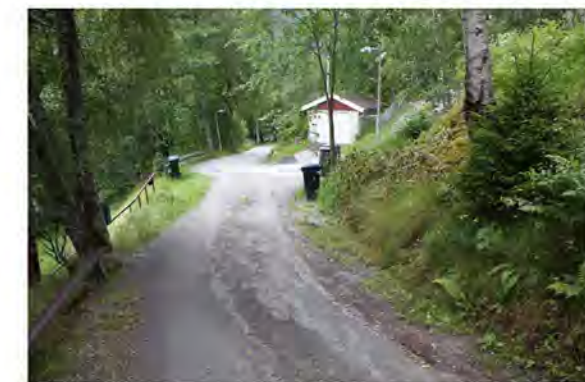
ADKOMSTVEI TIL FJELLVEIEN NR. 2A

Adkomstvei til Fjellveien nr. 2A er smal og bratt. Veidekket av grus har ujevnheter som indikerer dårlig fundamentering og utvasking fra nedbør. Langs yttersiden har veien et autovern av jernbaneskinner.
