PROSJEKT - REGISTRERING VILLAVEIEN

SNITT I - I 1:100

TINN KOMMUNE PLANAVDELINGEN

REGISTRERINGSDATO JUNI 2011 - SIDE 3.9

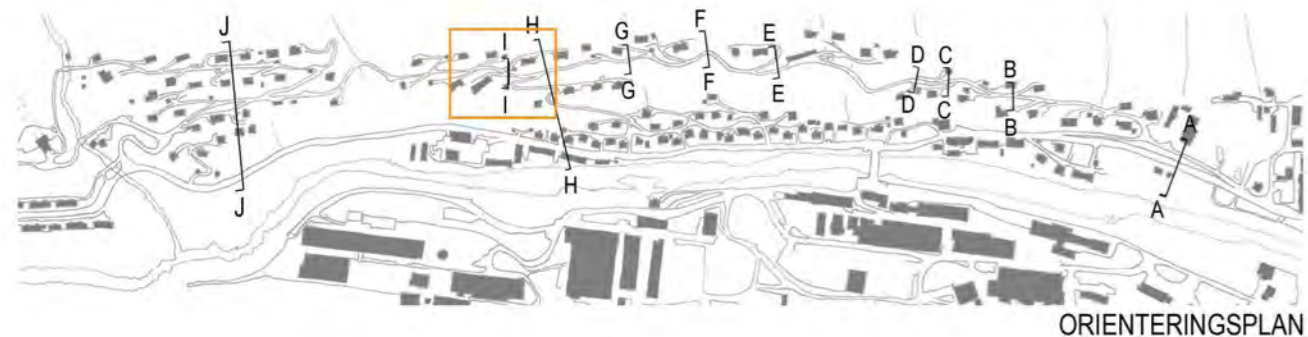
## SNITT I - I

Snitt I-I mot vest, er et tverrsnitt i målestokk 1:100, som vist i situasjonsplanen. Snittet beskriver veistrekningen Villaveien, adkomstvei til bolig og Villaveien nr. 27.

Mot vest fra snitt H-H, har veiforbindelsen til Flekkebyen avkjøring langs høyre side. Frem til Villaveien nr. 27 danner dette et åpent veiparti, uten høy og tett vegetasjon. Villaveien har en stigning mot vest, opp langs dalsiden, og gir her plass til et større plant område, omkring Villaveien nr. 27. (Villaveien nr. 27 er den eneste firemannsboligen, og det største bygget i Villaveien)

Høydeforskjellen er stor mellom de private tomtene. Ved hjelp av store terrengjusteringer, med flere støttemurer, har man skapt plane flater.

Det er kort avstand mellom adkomstveiene langs strekningen.

Bolig nr. 24 og nr. 26 ligger i samme høyde i terrenget og har et felles plant gateløp. Støttemurer i betong, med trapper, danner her et plant nivå med hageareal langs oversiden av gateløpet.

Veistrekningen er smal og det er ikke mulig å passere to biler i bredden. Bilister må benytte avkjørsler og enkelte brede partier langs strekningen ved passering.

Veidekket av asfalt har sprekker og ytterkanten av veien er ujevn.

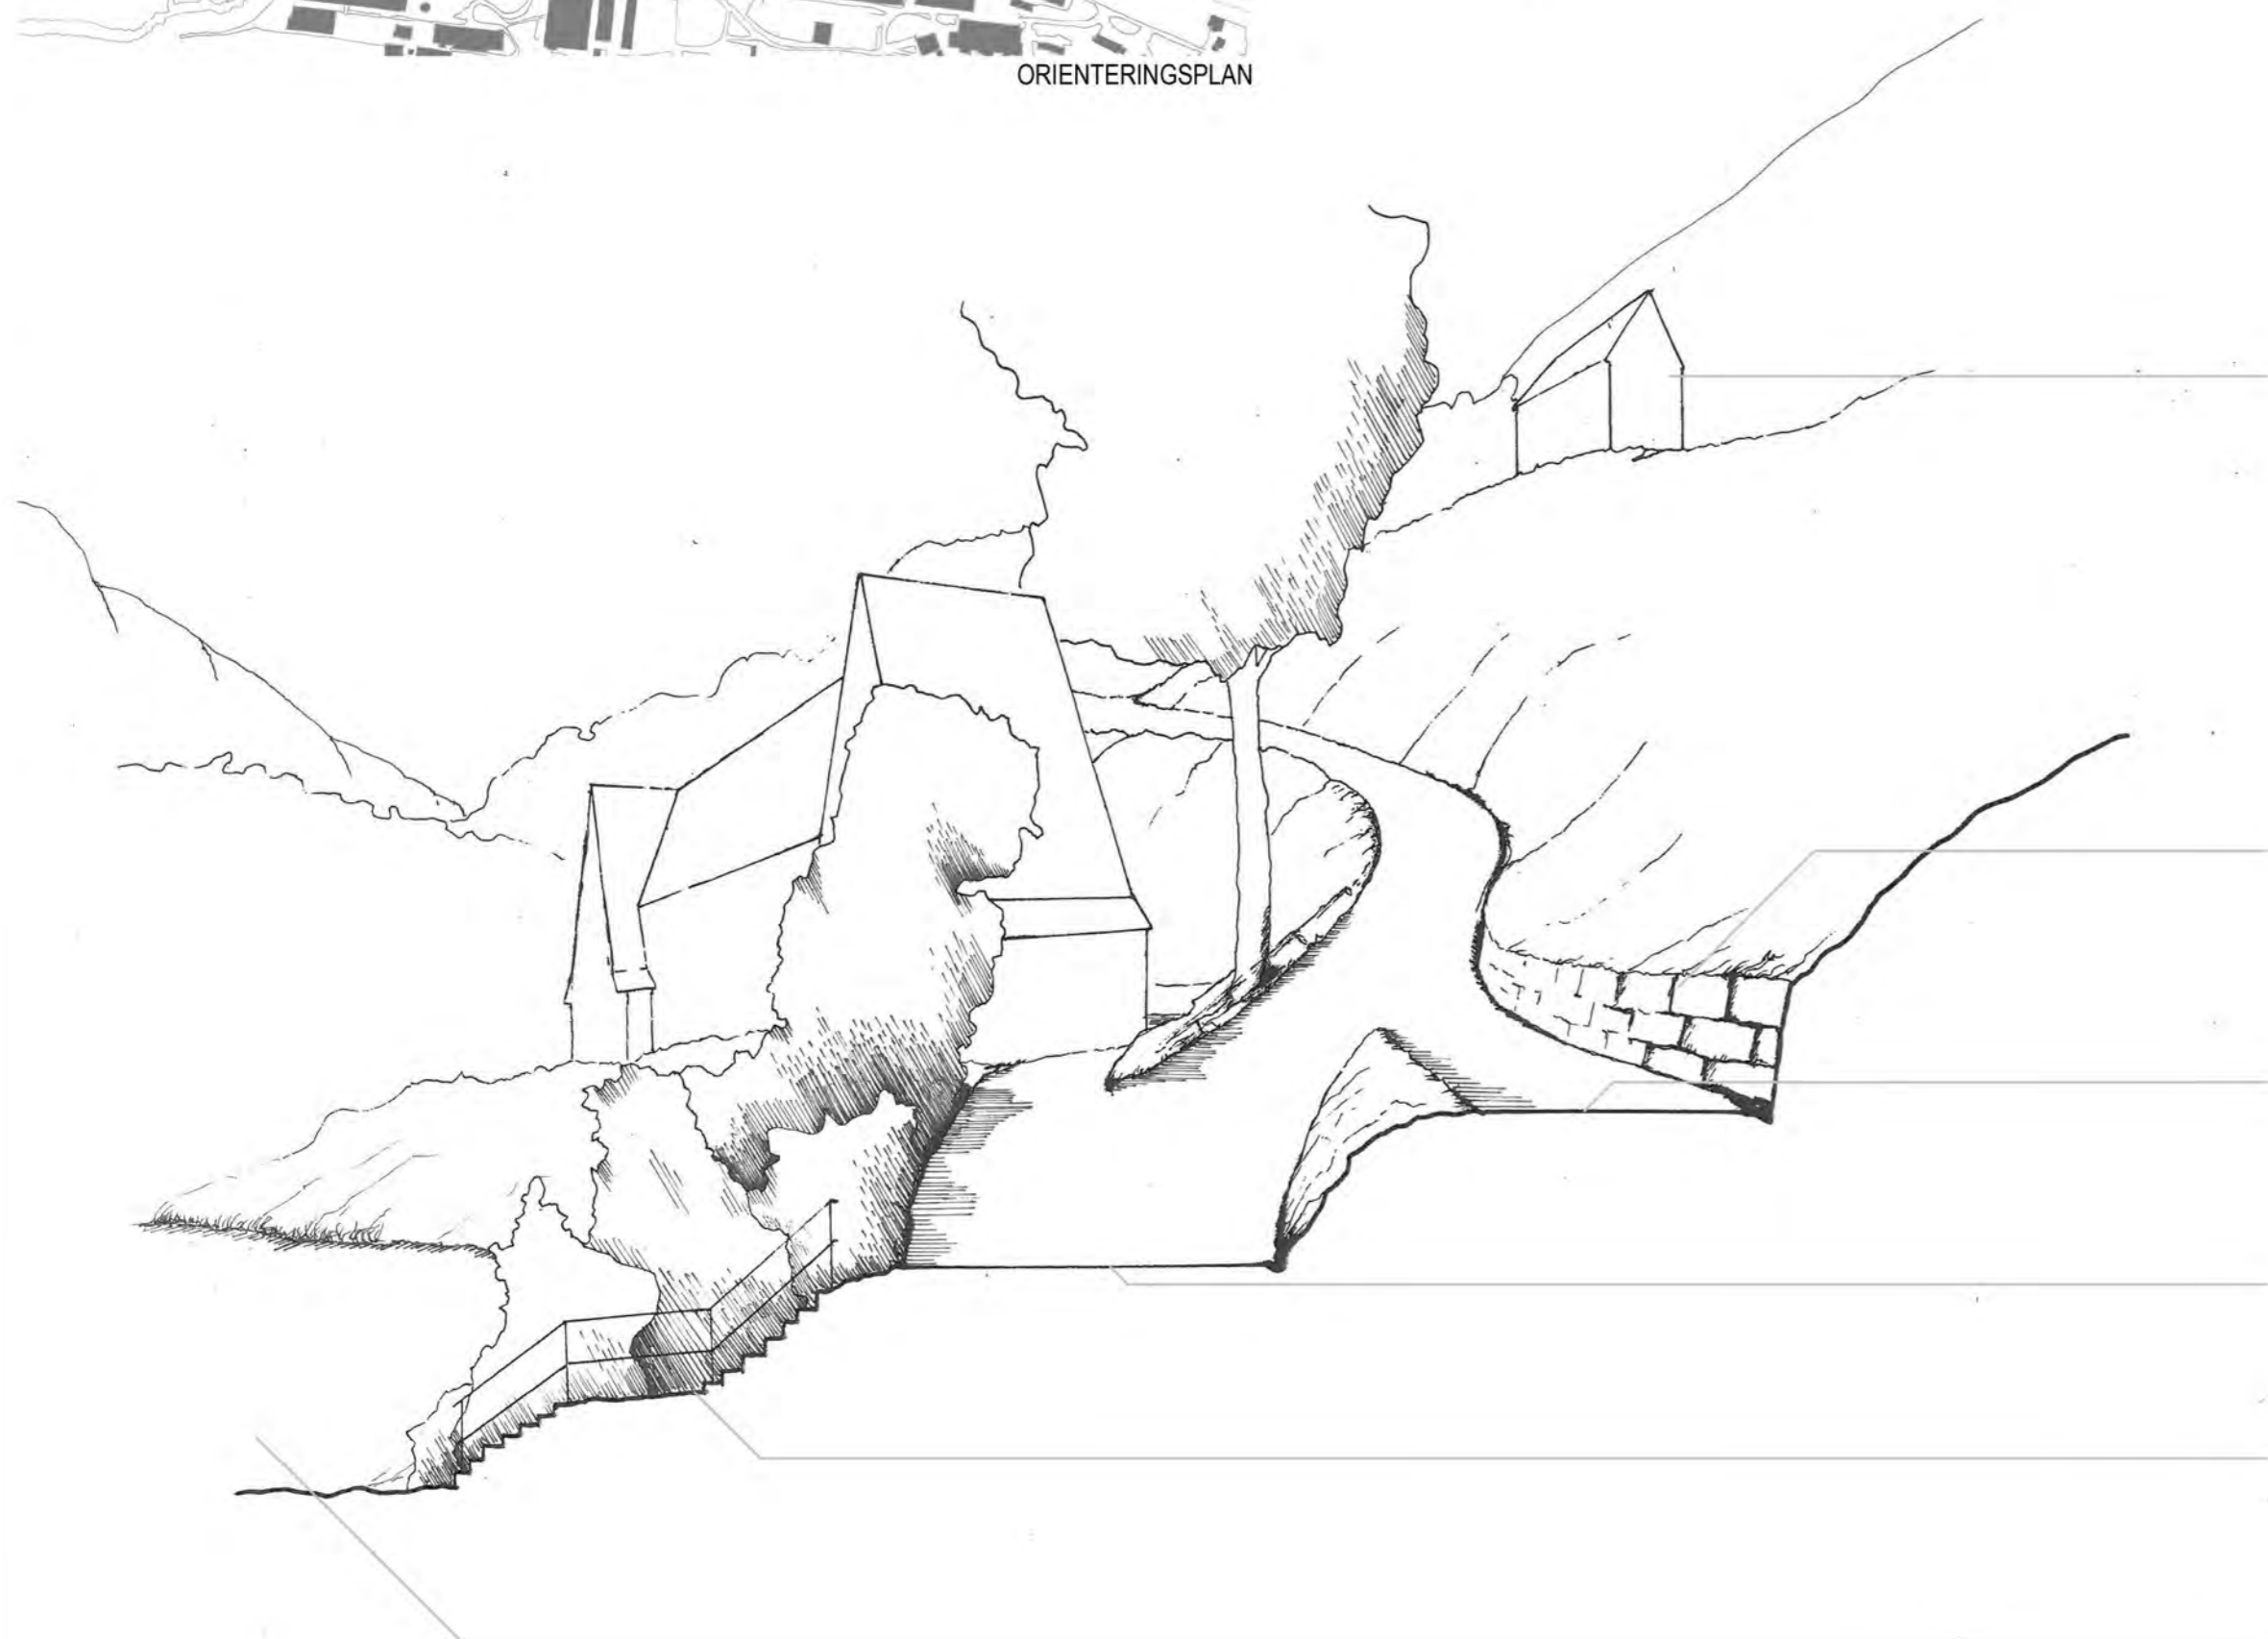
STØTTEMUR NATURSTEIN  
SE VEDLEGG- DETALJER

ADKOMSTVEI TIL VILLAVEIEN  
NR. 24 OG 26

VEIBANE VILLAVEIEN

ELDRE TRAPPELØP  
TILGRODD, IKKE I BRUK

PARKERINGSPLASS  
GRUSDEKKE

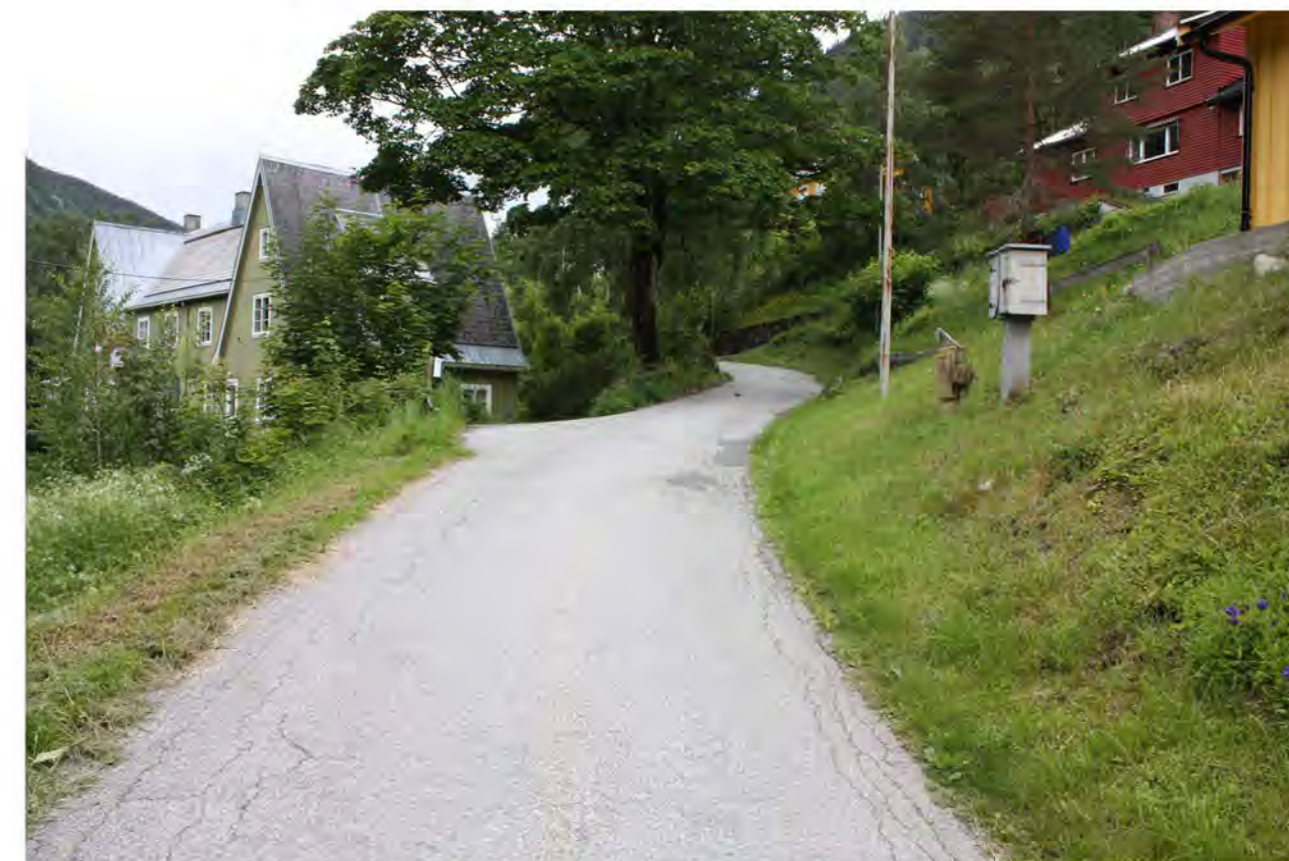
VILLAVEIEN MOT VEST

Terrenget bratt og mot Villaveien nr. 27 og 29 er det anlagt et autovern av tre. Dette er i svært dårlig forfatning og har mistet sin funksjon.
